철강 품질 보장

표면 검사 시스템으로 강철 스트립 파손 방지

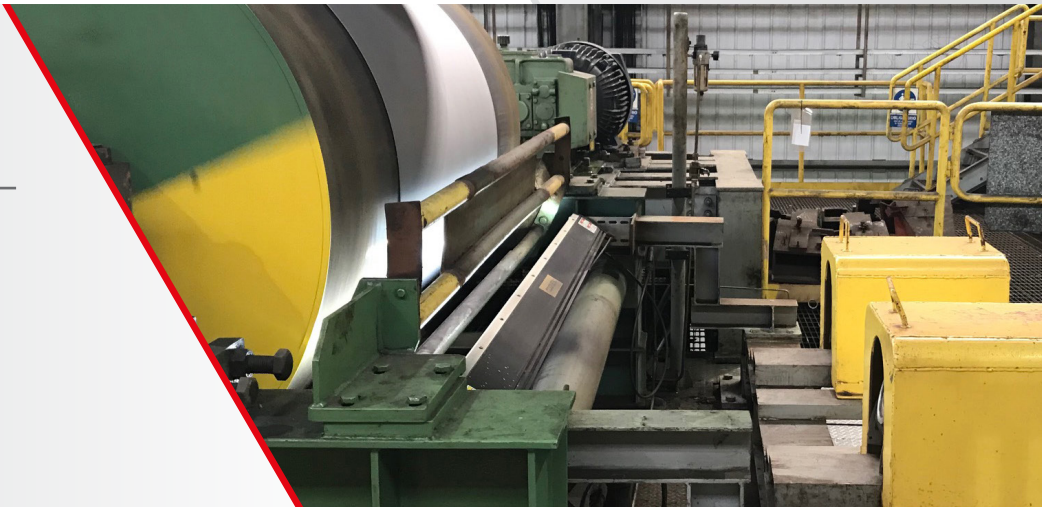
그림 1: Ternium Pesqueria 철강 시설 산세 라인 끝에 있는 SmartView 시스템

공장 가동 초기에 AMETEK Surface Vision의 SmartView 시스템이 설치되어 표면 품질 문제를 모니터링하고 처리된 모든 코일에 대한 추적성을 제공했습니다. 이 시스템은 산세 공정 직후 명시야 모드로 설치된 4개의 카메라(각 측에 2개씩)를 사용합니다.

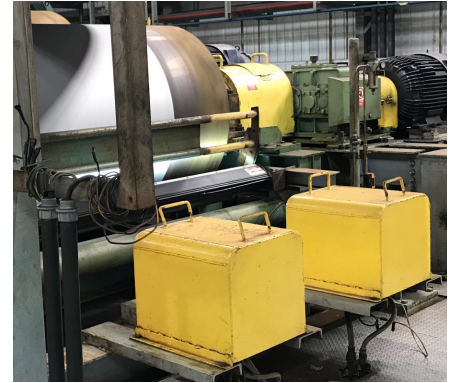
그림2 SmartView 시스템은 스트립 파손 빈도를 줄이는데 도움이 되었습니다.

Oziel Samaniego는 다음과 같이 말했습니다. PLCTM 시스템을 변경한 후 스트립 파손 빈도가 꾸준히 감소했습니다. 어떤 이유로든 SmartView 시스템이 작동하지 않으면 얇은 게이지 또는 노출된 품질의 강철 라인을 작동할 수 없었습니다. 위험이 너무 높았습니다.

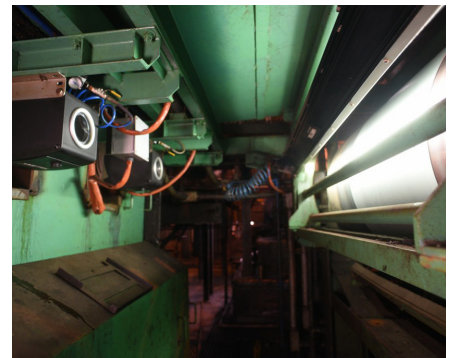
그림3 산세 라인에서 작동 중인 SmartView 시스템
